Stauwehr Baldeneysee Essen

- Waterproofing buildings , Concrete restoration ■
- Clarification / bio-gas plants, sewage treatment
- 1100 m²
- 2023

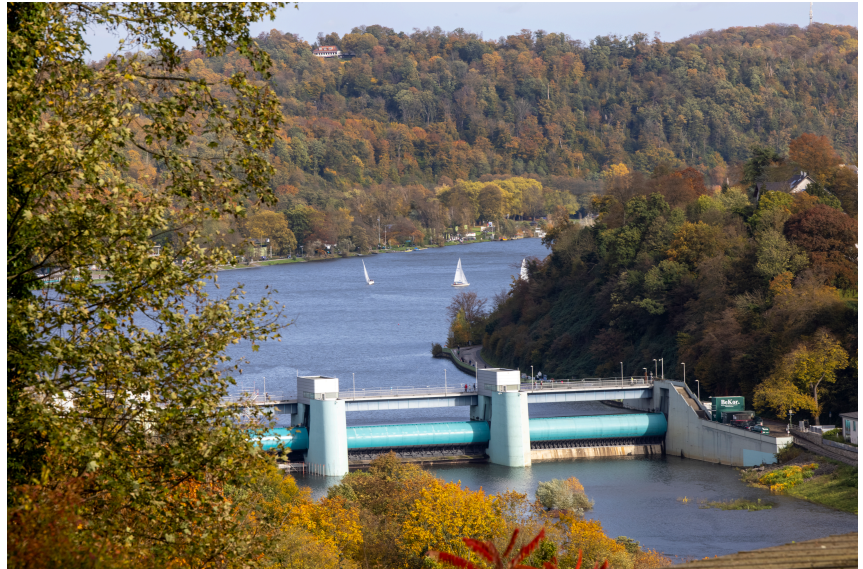
Die Betonflächen der Wehrpfeiler waren gekennzeichnet von Verschleißerscheinungen und Rissbildungen im Bereich der Oberfläche, so dass ein rissüberbrückendes Oberflächen-Schutzsystem benötigt wurde. Insgesamt galt es 1.100 Quadratmeter Fläche zu sanieren. Auch optisch sollte das in die Jahre gekommene Bauwerk aufgewertet werden. Für einen umfassenden Schutz vor rückseitiger Feuchtigkeit kam eine spezielle Abdichtung zum Einsatz. Gefordert waren zudem eine UV-Beständigkeit und ein hohes Dehnvermögen.
