Futtertisch, Cornberg

- Floor coating - agriculture soil systems , Floor coating , Concrete restoration
- Agricultural objects
- , 36219 Cornberg
- 2020
- A. B. S. Hollstein GbR
- Brandau Agrarbau GmbH HS Bau GmbH
-

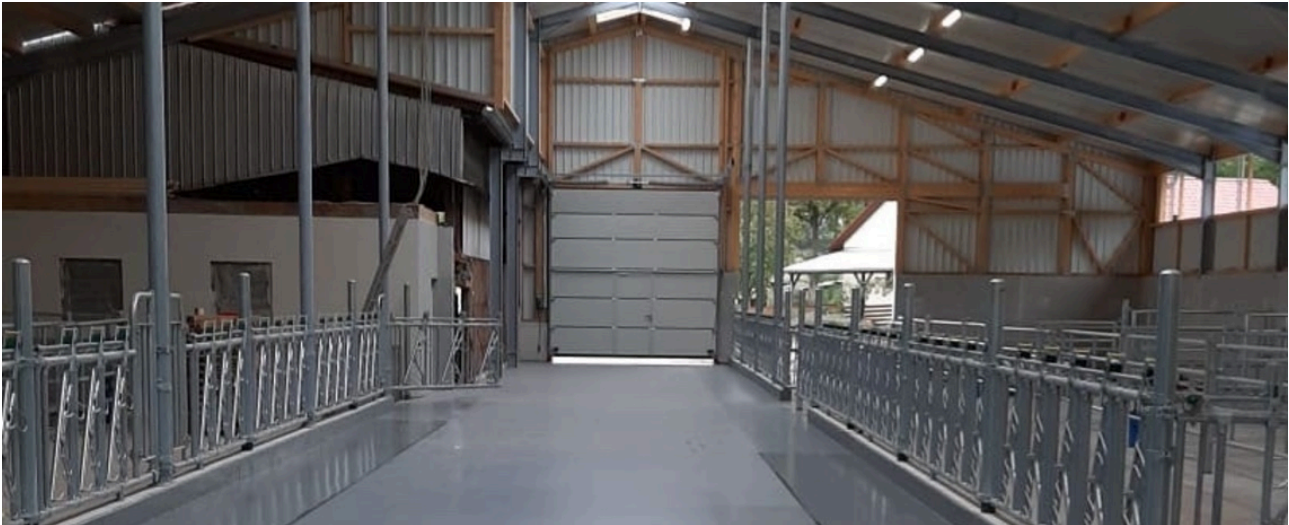
Im Jahr 2020 wurde der Neubau des Milchvieh-Stalls mit Futtertisch in Cornberg errichtet. Die beiden Futtertische umfassen eine Fläche von rund 80 m² und die Mitteltrasse eine Fläche von rund 240 m².

Die Betonflächen der beiden Futtertische wiesen bereits kurz nach der Fertigstellung erhebliche Risse auf. Diese Mängel mussten kurzfristig ausgebessert und langfristig gegen typische landwirtschaftliche Belastungen geschützt werden. Aus diesem Grund wurde ein abriebfester, hoch chemikalienbeständiger und trittsicherer Schutzanstrich gewählt. Dieser wurde zum Abschluss nochmals versiegelt, um den Boden langfristig zu schützen.
